# A PRECARIEDADE DAS CONDIÇÕES DE ACESSIBILIDADE OFERECIDAS POR UMA UNIVERSIDADE ESTADUAL

O principal objetivo da presente pesquisa é o de avaliar a acessibilidade para pessoas com restrições de mobilidade dentro da Universidade Estadual de Maringá (doravante UEM), entendendo que este ambiente é capaz de influenciar a comunidade.

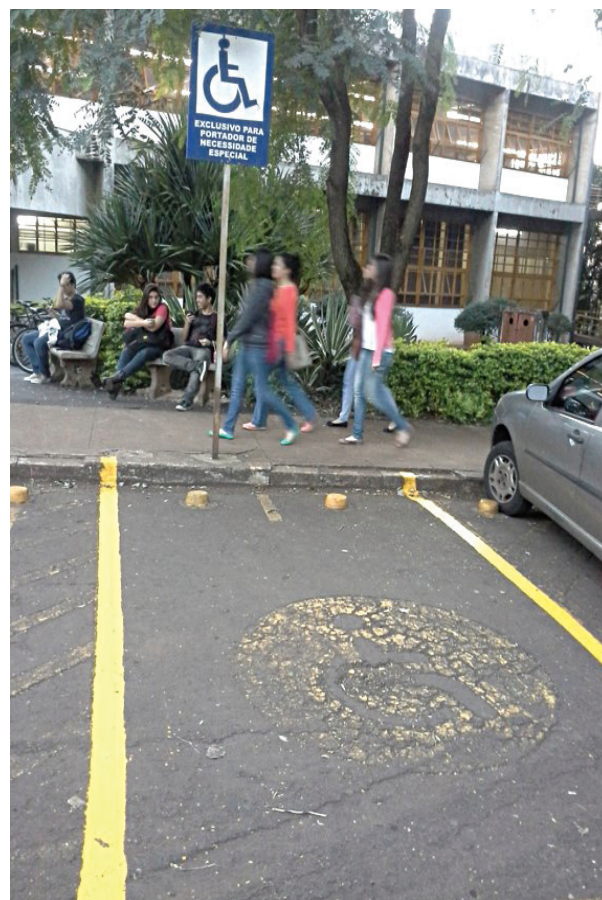
O primeiro local avaliado foi o estacionamento da Biblioteca Central Estudantil (doravante BCE). Este encontra-se em não conformidade com as normas da sinalização horizontal referentes à exclusividade de portadores

de necessidades especiais e à sinalização vertical de mesma função, conforme mostra a Figura 1.

Figura 1 – Sinalização vertical e horizontal

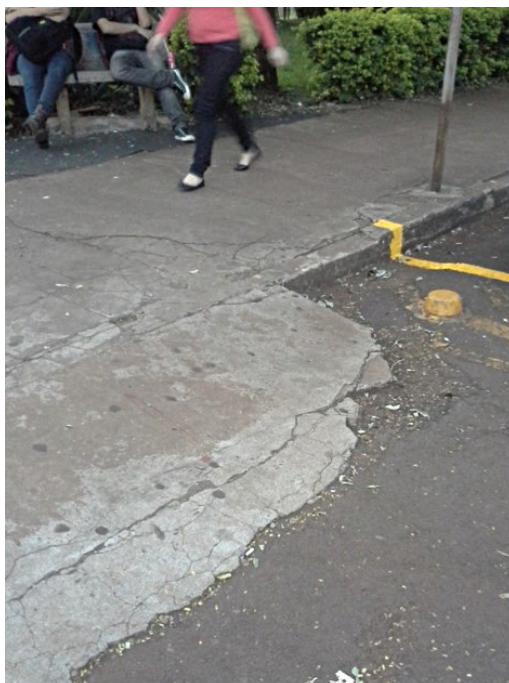
Outro fator que foi apontado no trecho percorrido como problema, e que está em desacordo com a norma, é a rampa de acesso ao passeio, conforme mostra a Figura 3.

Figura 3 – Rampa de acesso ao passeio

Com relação à rampa de acesso, é possível perceber a existência de rachaduras que dificultam ou impedem o deslocamento do cadeirante. A NBR 9050 (2004) afirma que os pisos devem ter superfície regular, firme, estável e antiderrapante sob qualquer circunstância. Durante a pesquisa foi notável o esforço necessário para vencer a referida rampa.

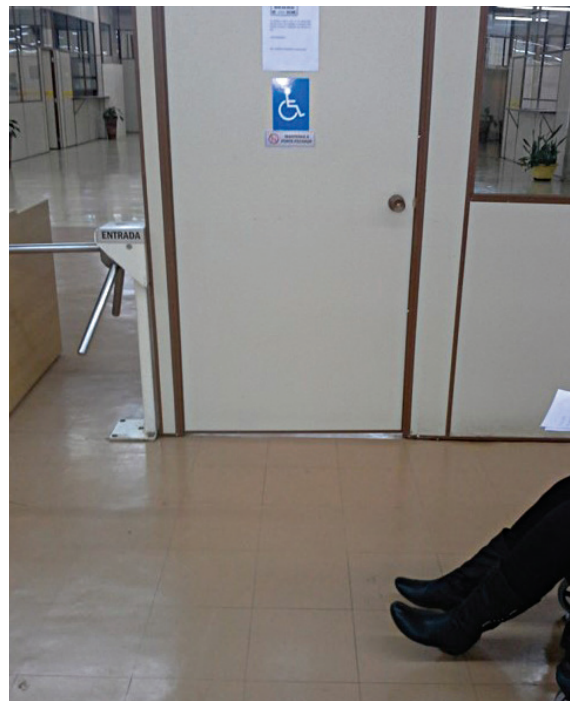
A BCE oferece condições favoráveis ao cadeirante, pois o acesso preferencial existe, conforme mostra a Figura 4, e os funcionários rapidamente ofereceram apoio, como exige a NBR 9050 (2004) para acessos com catracas.

Figura 4 – Porta de acesso à BCE

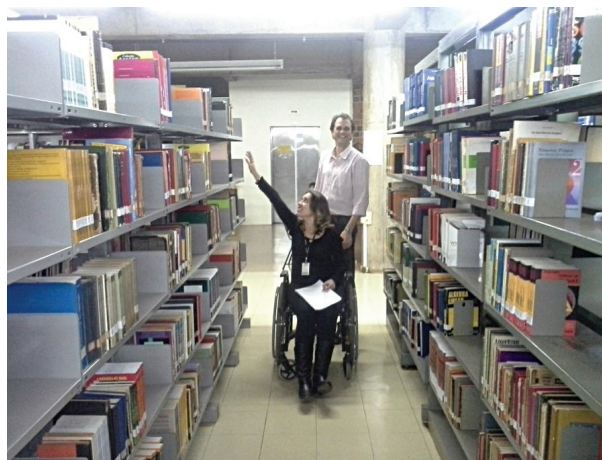
O único problema encontrado na BCE foi com relação à estante de livros, que não respeita à norma NBR 9050 (2004) que diz respeito à altura necessária para alcance manual lateral dos cadeirantes. De acordo com a norma, esta altura não deve ser superior a 1,4 metros. A Figura 5 demonstra a dificuldade para manuseio dos livros, e a Figura 6 demonstra as medidas sugeridas pela norma.

Figura 5 – Altura das estantes de livros

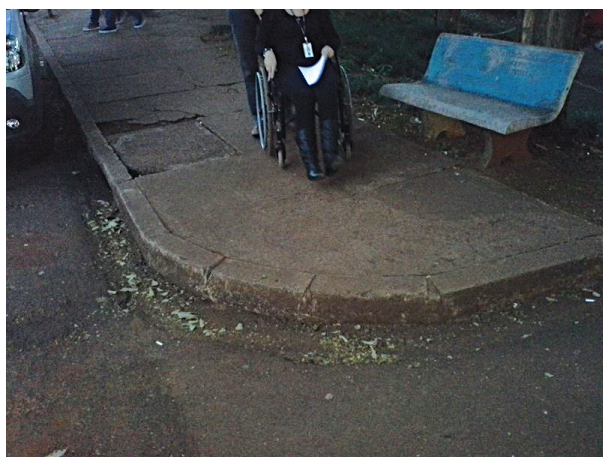
Pouco a frente é encontrada mais uma dificuldade, conforme mostra a Figura 7: a falta de rampas de acesso.

**Figura 7 – Falta de rampas de acesso**

De acordo com a norma NBR 9050 (2004), as calçadas devem ser rebaixadas junto às travessias de pedestres sinalizadas com ou sem faixa, com ou sem semáforo, e sempre que houver foco de pedestres, como é o caso mostrado pela Figura 7.

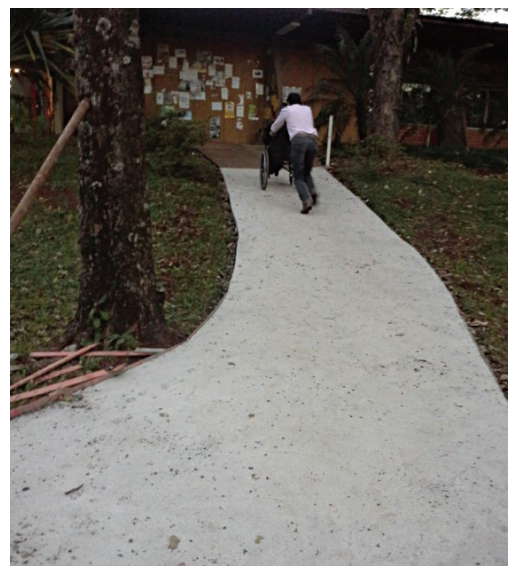
Um dos acessos à cantina do Restaurante Universitário é uma rampa demasiado íngreme,

**Figura 8 – Rampa de acesso à cantina**

De acordo com a norma, desníveis com mais de um metro devem ser vencidos com rampas de inclinação de no máximo 5%. Atualmente a rampa tem inclinação de aproximadamente 20%.

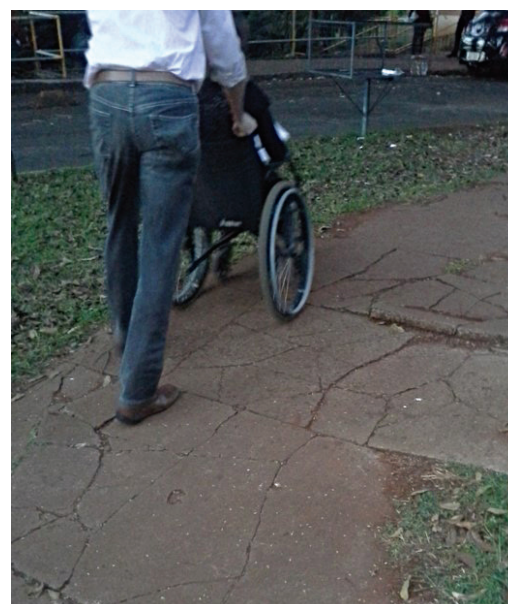
No caminho entre a cantina do Restaurante Universitário e os Blocos D34 e E46 não foram encontrados caminhos acessíveis para um cadeirante. A Figura 9 demonstra mais um passeio fora das normas especificadas pela NBR 9050 (2004) com relação à superfície regular, firme, estável e antiderrapante que não provoque trepidações em dispositivos com rodas.

**Figura 9 – Passarela**

Percebe-se na Figura 9 condições inadequadas para circulação de uma cadeira de rodas, igualmente inapropriadas para carrinho de bebês, pessoas idosas, deficientes visuais, e inclusive pessoas sem restrições de mobilidade.

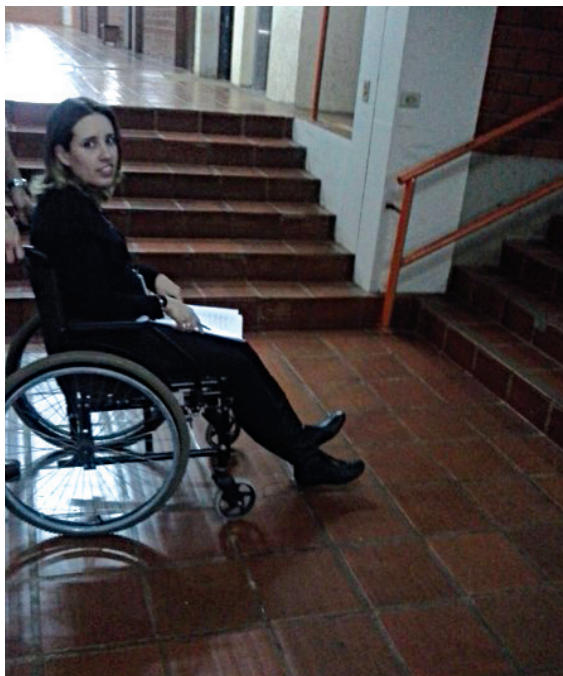
No Bloco D34 existe uma rampa de acesso, o que sugere que este seria um bloco acessível, porém duas escadas impossibilitam o deslocamento do cadeirante, conforme mostra a Figura 10.

Figura 10 – Escadas do bloco D34

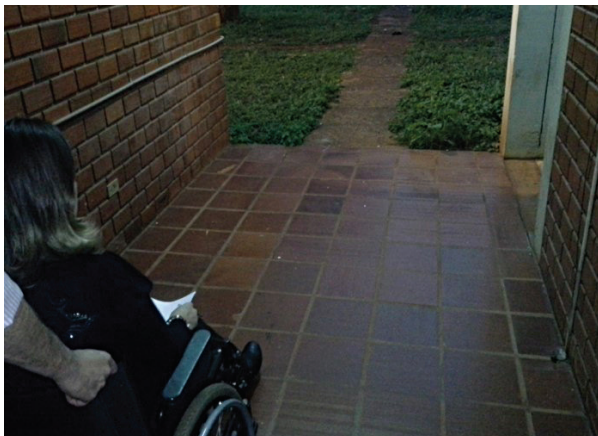
Ainda com relação ao Bloco D34, em uma de suas saídas foi encontrada uma passarela estreita, impossibilitando a circulação de uma pessoa com restrição de mobilidade. A Figura 11 demonstra a situação enfrentada.

Figura 11 – Passarela com dimensões inadequadas

De acordo com a norma NBR 9050 (2004), calçadas, passeios e vias exclusivas de pedestres devem incorporar faixa livre com largura mínima recomendável de 1,50 m, sendo o mínimo admissível de 1,20 m.

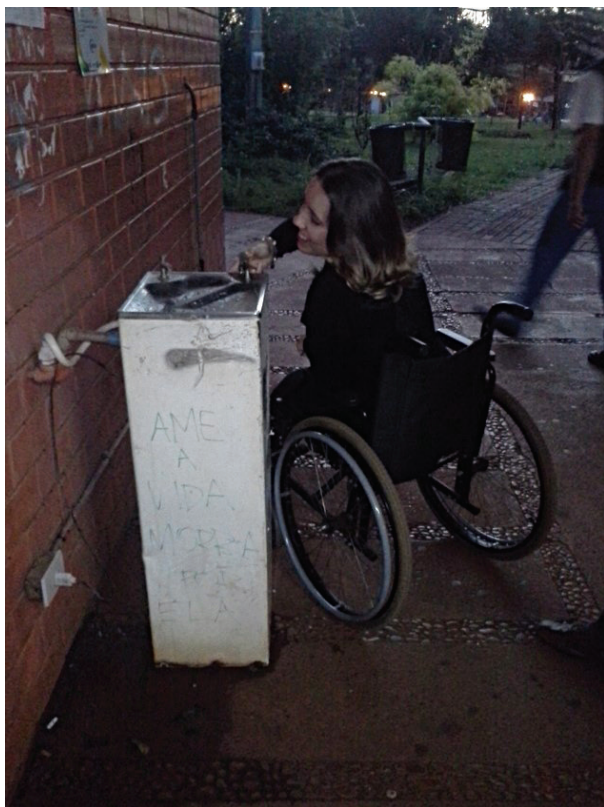
Por toda a Universidade encontram-se também bebedouros do mesmo modelo apresentado pela Figura 13, o qual não pode ser utilizado pelos usuários de cadeiras de rodas.

Figura 13 - Bebedouro

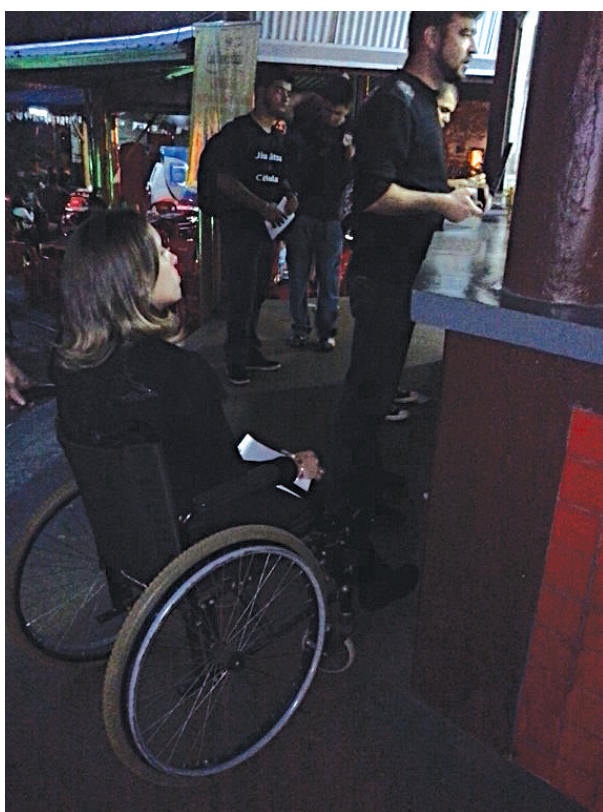
Chegando à cantina o usuário de cadeira de rodas depara-se com um balcão de atendimento inapropriado que dificulta sua autonomia, conforme mostrado pela Figura 17.

Figura 17 – Altura do balcão de atendimento

A NBR 9050 (2004) coloca que a altura do balcão deve ser de, no máximo, 0,90 m do piso, com altura livre inferior de no mínimo 0,73 m e profundidade inferior de, no mínimo, 0,30 m, conforme mostra a Figura 18.

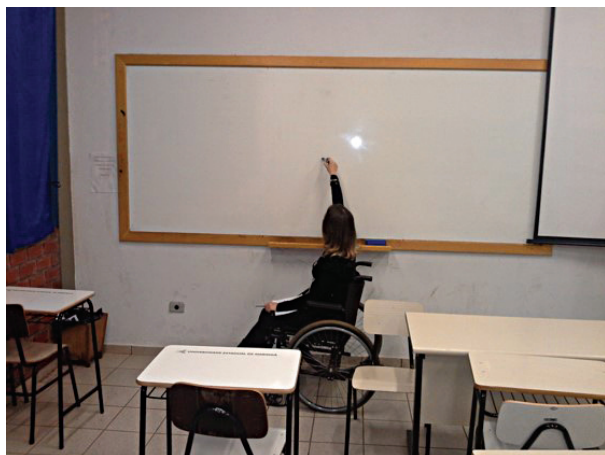
primeiro deles, evidenciado pela Figura 20, mostra a dificuldade enfrentada por um acadêmico ou mesmo por um docente usuário da cadeira de rodas ao utilizar o quadro.

Figura 20 – Dificuldades de utilização do quadro

A norma da ABNT, NBR 9050 (2004), afirma que as lousas devem ser acessíveis e instaladas a uma altura inferior de, no máximo, 0,90 m do piso, deixando a referida lousa dentro da norma, porém sua utilização fica prejudicada e foi queixa da convidada. Outro fator lembrado pela equipe da pesquisa foi a utilização do retroprojetor, pois na maioria das salas de aula da UEM o controle remoto não existe ou não funciona, obrigando os docentes a colocarem-se sobre as carteiras para ligar o aparelho.

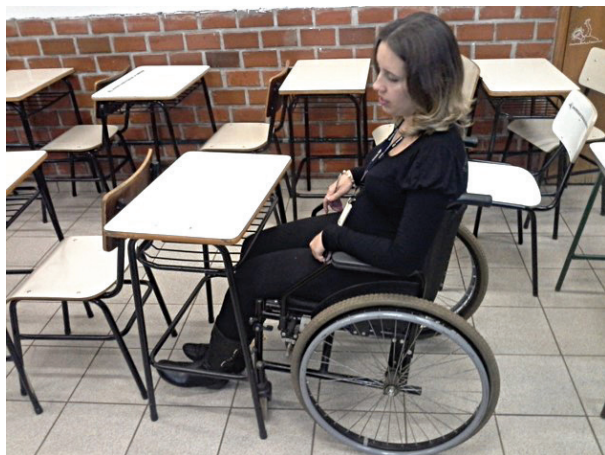
A Figura 21 demonstra a dificuldade enfrentada por cadeirantes ao utilizar as carteiras disponibilizadas pela universidade, que possuem dimensões inadequadas para tal público.

Figura 21 – Dificuldades para se adequar à carteira

A NBR 9050 (2004) afirma que 1% do total de mesas deve ser acessível ao usuário de cadeira de rodas.

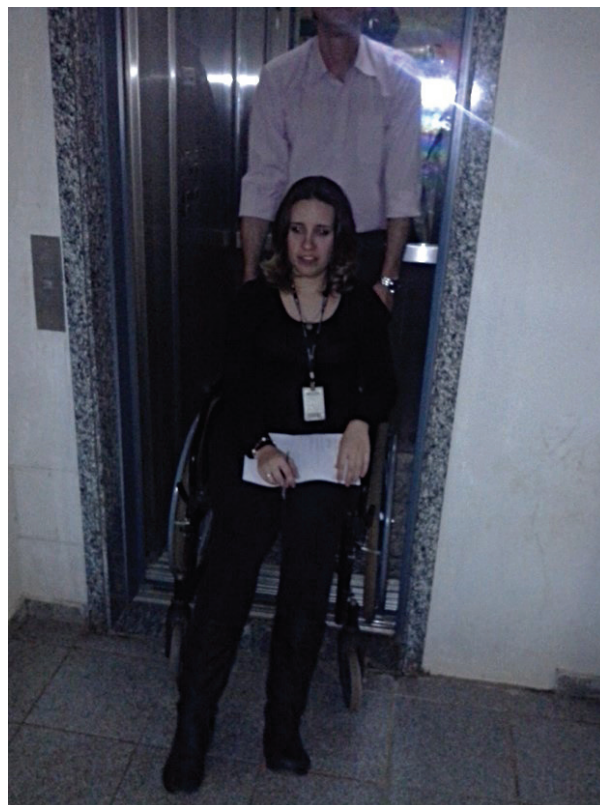
No mesmo Bloco existe um elevador para utilização de pessoas com restrição de mobilidade, porém este é estreito, como mostra a Figura 22, e nem sempre funciona. De acordo com a convidada, que estudou no referido Bloco, o elevador já lhe causou muito constrangimento, já que quando este não funcionava ela tinha que ser dispensada da aula e perdia o conteúdo ministrado.

Figura 22 – Elevador do bloco D67
